2022 年 12 月 20 日

市ヶ谷キャンパス（富士見校地）における 放射線量徹底調査に関する報告書：2022 年度版

法政大学 人間環境学部 松本ゼミ

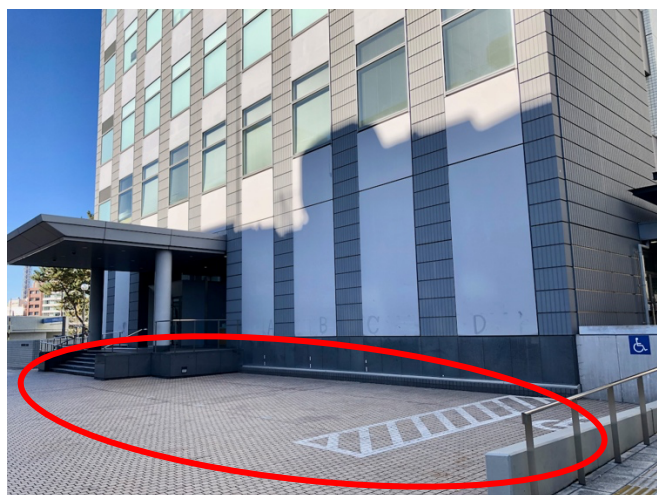
表 2 (つづき)

ボアソナード・タワー南口（以後 B T 南口）とこれに隣接する外壁の比較的広い範囲で、高い放射線量が測定された。さらにこの領域内にテピッドスポット T3, T4, T5 が認定された（座標 P25, P26, P27）。これらおテピッドスポットの放射線量は格子点上の地上 1 m の値で $0.082 \sim 0.094 \mu\text{ Sv/h}$ である。さらに地上 10 cm の放射線量は $0.11 \sim 0.13 \mu\text{ Sv/h}$ である。

BT 南口と BT 門、駐車場入り口付近は、雨水が溜まりやすい構造になっており、雨の日にはしばしば大きな水たまりができる。このため、この場所に放射性物質が沈着しやすいと考えられる。

| スポット番号 | T3, T4, T5 |
| 種別 | テピッドスポット |
| 位置 | ポアソナード・タワー南口外壁付近 (座標 P25, P26, P27 付近) |
| 線量 (地上1 m) | 0.082~0.094 μ Sv/h 0.088 μ Sv/h (T3), 0.094 μ Sv/h (T4), 0.082 μ Sv/h (T5) |
| 線量 (地上10 cm) | 0.11~0.13 μ Sv/h 0.11 μ Sv/h (T3), 0.12 μ Sv/h (T4), 0.13 μ Sv/h (T5) |

今回の調査で、8 個のテピッドスポットと 1 個の準テピッドスポットが認められた。これらは過去の調査で見つかったもの以外に、今回の調査で新たに見つかったものもある。全ての箇所の放射線量は、国が定める除染基準値以下であり、ただちに除染の必要はない。しかし、周囲よりは比較的放射線量が高いため、機会があれば重点的に清掃することが望まれる。

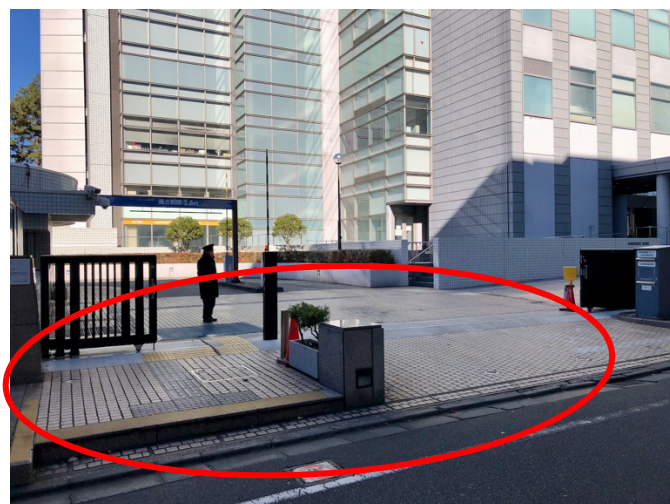
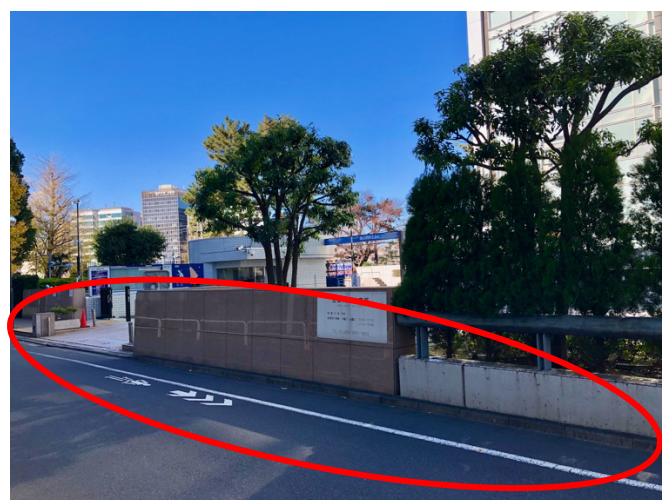
表 2 (つづき)

ボアソナード・タワー門（以後 BT 門）でも広域で比較的高い放射線量が測定された。座標 Q28, Q29, Q30, P30 はそれぞれテピッドスポット T6, T7, T8, T9 に認定された。テピッドスポットにおける放射線量は地上 1 m で 0.086~0.11 μ Sv/h、地上 10 cm で 0.10~0.14 μ Sv/h である。図 2 に示すように、BT 門と駐車場入口付近はテピッドスポット以外にも広域的に放射線量が高いことにも注意したい。

| スポット番号 | T6, T7, T8, T9 |
| 種別 | テピッドスポット |
| 位置 | ボアソナード・タワー門付近 (座標 Q28, Q29, Q30, P30 付近) |
| 線量 (地上 1 m) | 0.086~0.11 μ Sv/h 0.11 μ Sv/h (T6), 0.086 μ Sv/h (T7, T8), 0.090 μ Sv/h (T9) |
| 線量 (地上 10 cm) | 0.10~0.14 μ Sv/h 0.10 μ Sv/h (T6, T8), 0.14 μ Sv/h (T7), 0.12 μ Sv/h (T9) |
